Präparationsleitfaden

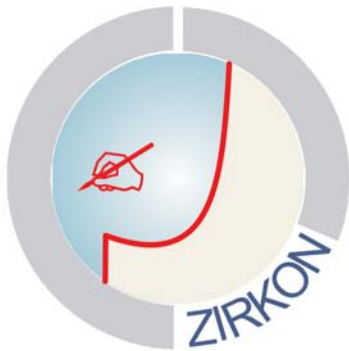
Abb. 1a
Falsche Hohlkehll-Präparation.
"Dachrinnen"-Stufen sind kontraindiziert.

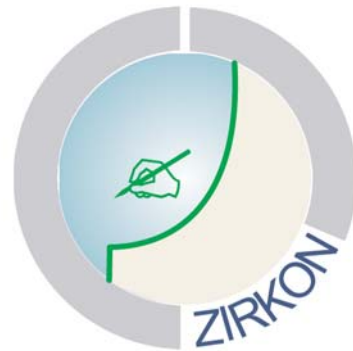
Abb. 1b
Korrekte Hohlkehle. Mit 6° axialer Konvergenz
ist sie das ideale Design für zirkuläre Kronen.

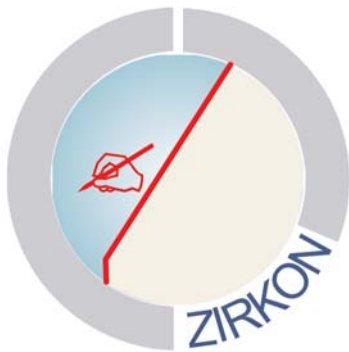
Abb. 1c
Die Tangential-Präparation ist für Keramik
ungeeignet. Zugspannungen können
Frakturen auslösen.

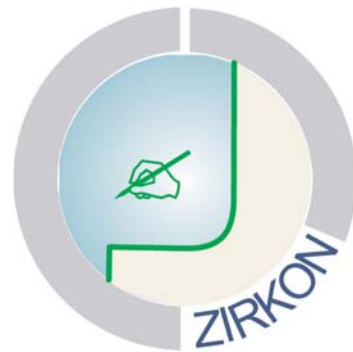
Abb. 1d
Schulterpräparation, insbesondere für
Doppelkronen mit vollkeramischen
Primärteilen geeignet.

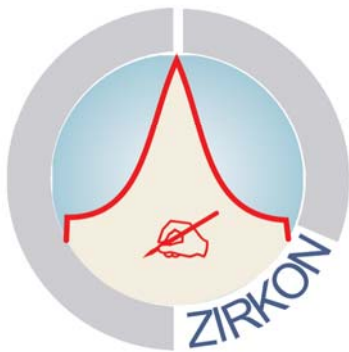
Abb. 1e
Zu spitze Präparation. Der Zahnersatz
kann so nicht gefräst werden.

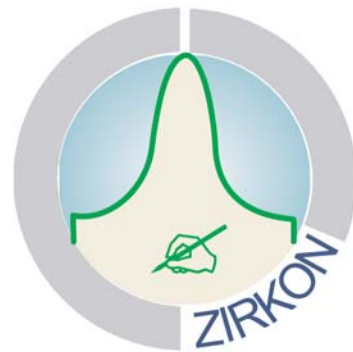
Abb. 1f
Korrekt abgerundete Kante im inzisalen Bereich.

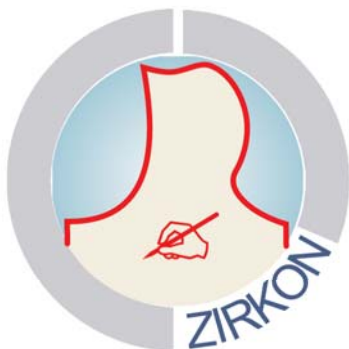
Abb. 1g
Zu parallele, oder unter sich gehende, bzw.
bauchige Bereiche sind kontraindiziert.

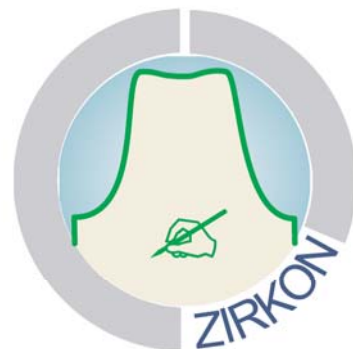
Abb. 1h
Etwas konisch auslaufende
Stumpfpräparation und abgerundete Kante
im oberen Stumpfbereich.
